TOLEDO BARCELOS ENGENHARIA EIRELI

CASE (Centro de Atendimento Sócio Educativo)

[LAUDO CIRCUNSTANCIADO DE VISTORIA]

RELATÓRIO TÉCNICO DE INSPEÇÃO

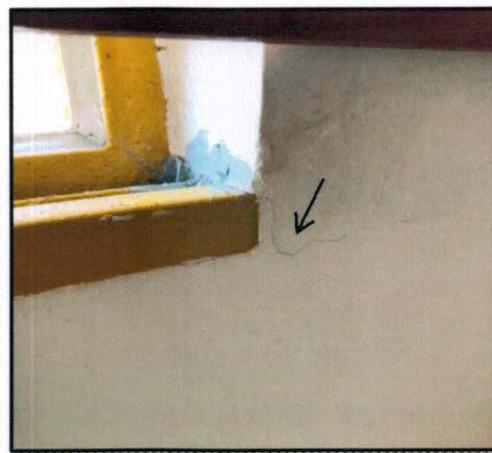
Figura 1 – Foto da Parede: Fissura da esquadria - DML

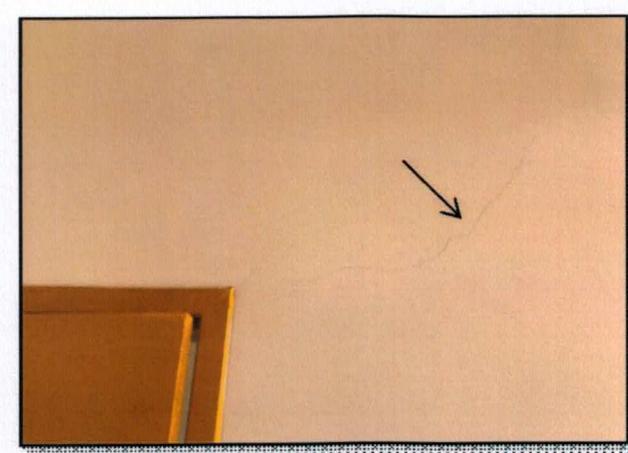
Figura 2 – Foto da Parede: Fissura inclinada – SAL DE EXAMES

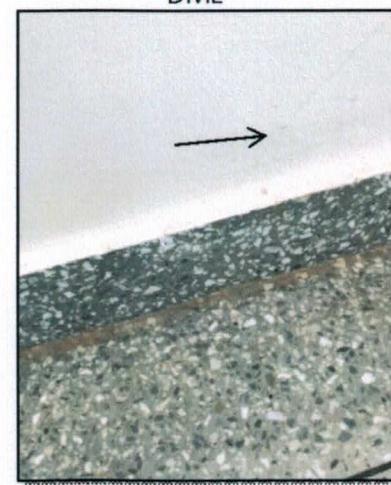
Figura 3 – Foto do Rodapé: Fissura inclinada – SALA DE ATIVIDADES

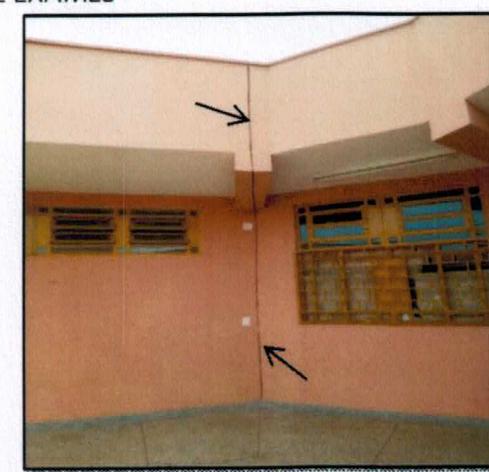
Figura 4 – Foto da Fachada: Trinca no encontro entre blocos – ALAS A-B

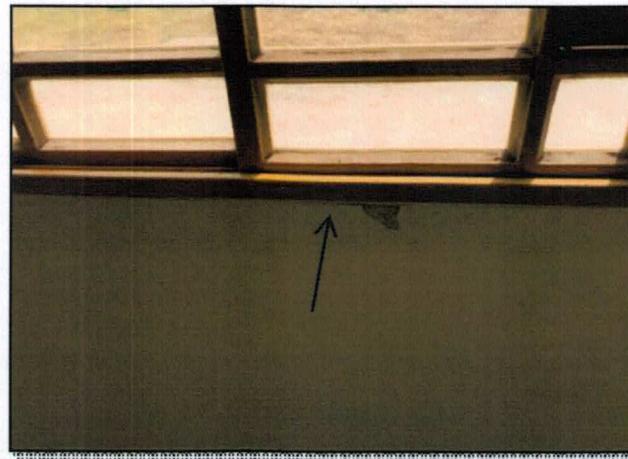
Figura 5 – Foto da Parede: Fissura horizontal
abaixo da esquadria – SALA DE AULA

A compressão vertical e tensões tangenciais podem provocar fissuras horizontais ou, mais comumente, fissuras verticais na alvenaria. As aberturas em alvenarias são regiões de fragilidade, favorecendo o aparecimento de fissuras por ação de sobrecargas devida, principalmente, à deformação transversal da argamassa. As figuras 5 e 6 mostram esta patologia no imóvel vistoriado.

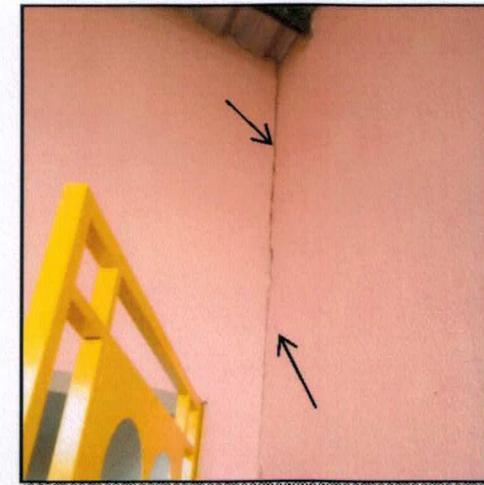
Figura 6 – Foto da Parede: Fissura
vertical no encontro de paredes – A. SERVIÇO

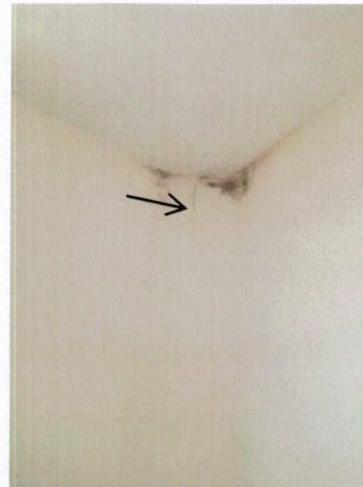
Figura 7 – Foto da Parede: Infiltração na laje -
SALA DE AULA

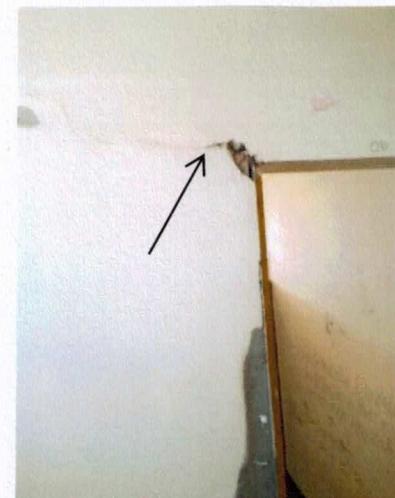
Figura 8 – Foto da Parede: Fissura na alvenaria
acima da porta - DORMITÓRIO ALA B

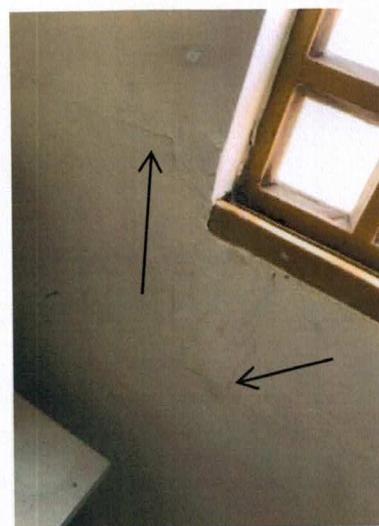
Figura 9 – Foto da Parede: Fissuras verticais e inclinadas abaixo da esquadria - SALA DE AULA

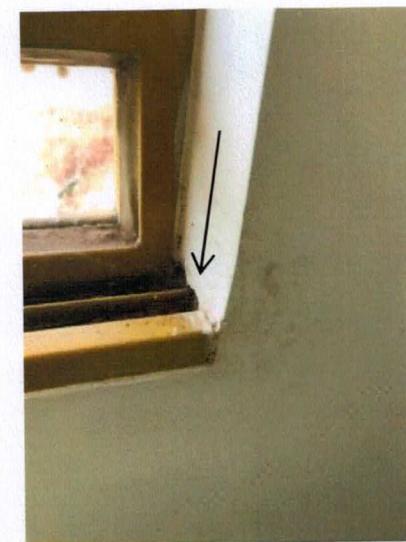
Figura 10 – Foto da Parede: Infiltração no canto inferior da esquadria - SALA DE AULA

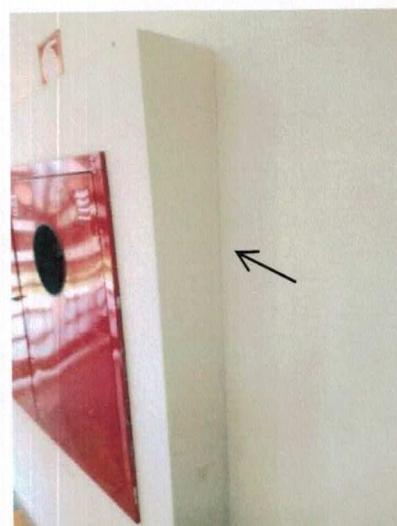
Figura 11 – Foto da Parede: Fissura na junção da parede do abrigo de hidrante - RECEPÇÃO

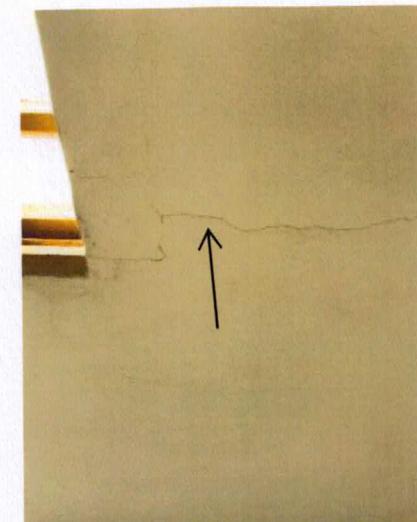
Figura 12 – Foto da Parede: Fissuras horizontais abaixo da esquadria - SALA DE AULA

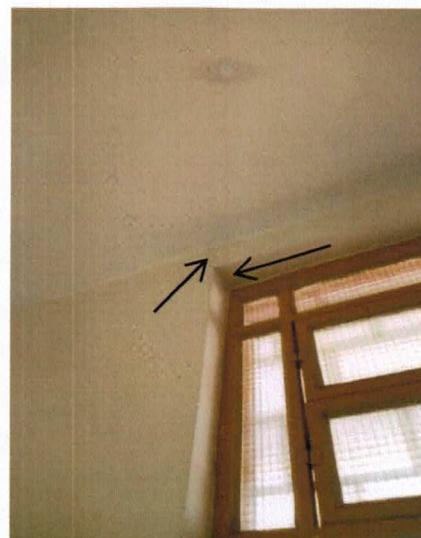
Figura 13 – Foto da Parede: Fissura acima da esquadria - SALA DO AGENTE

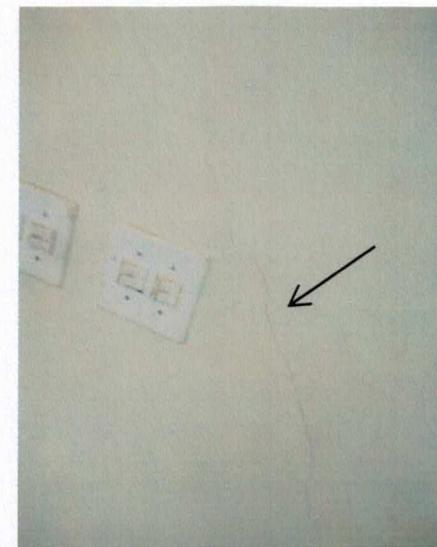
Figura 14 – Foto da Parede: Fissura inclinada na parede - REFEITÓRIO

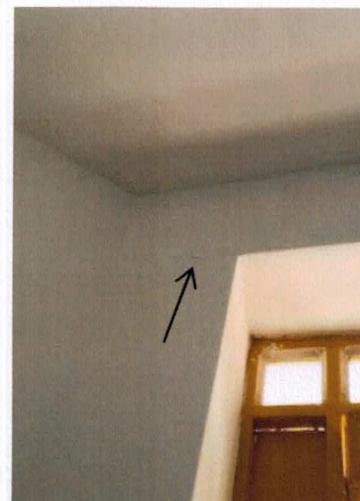
Figura 15 – Foto da Parede: Fissura acima da esquadria - DORMITÓRIO

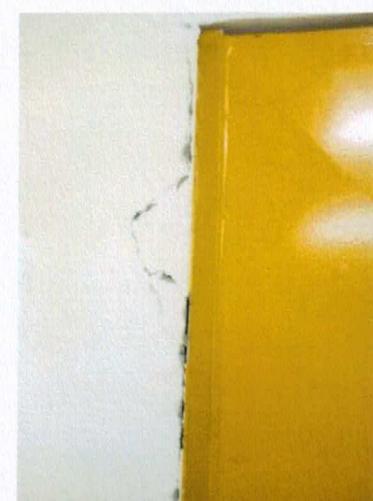
Figura 16 – Foto da Parede: Fissura ao lado da porta - BIBLIOTECA

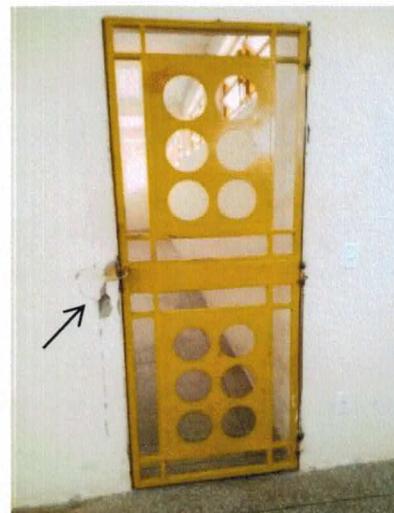
Figura 17 – Foto da Parede: Fissura em torno da porta - ENTRADA ALOJAMENTOS ALA C

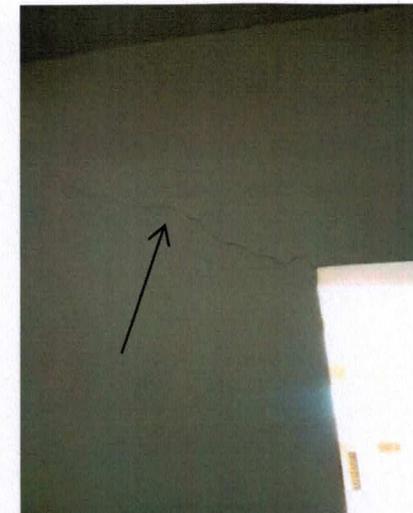
Figura 18 – Foto da Parede: Fissura acima do requadro - ALA C

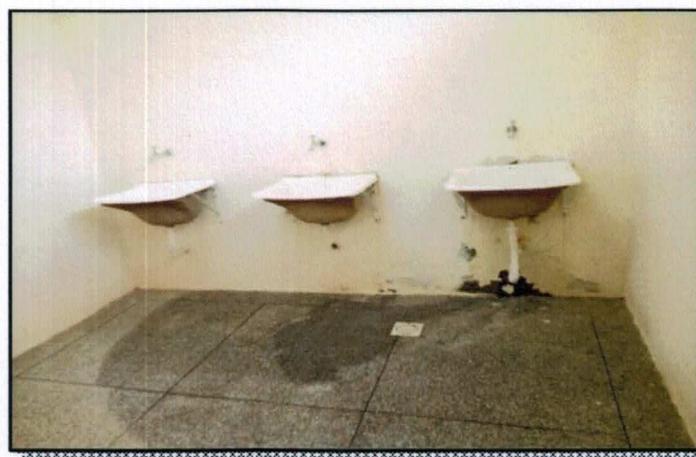
Figura 19 – Foto da Parede: Infiltração em área molhada – LAVANDERIA

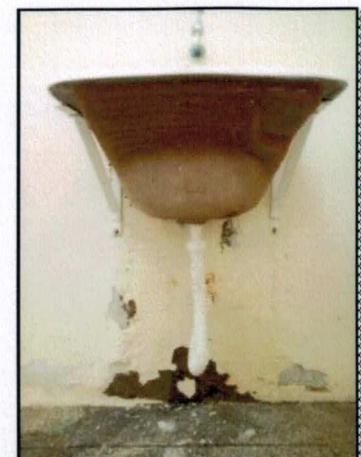
Figura 20 – Foto da Parede: Foto aproximada da infiltração – LAVANDERIA

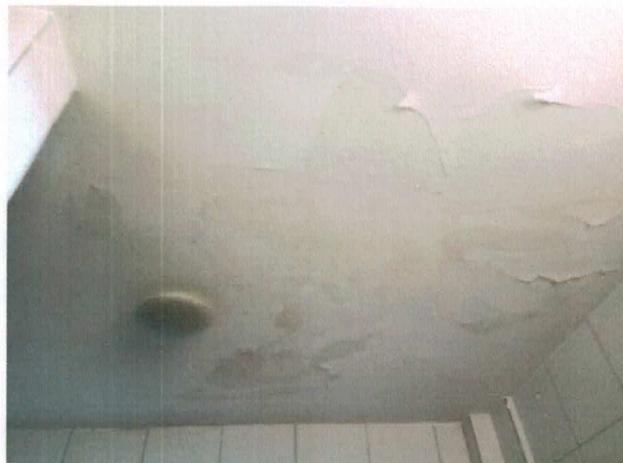
Figura 21 – Foto da Laje: Infiltração na laje - SALA DE AULA

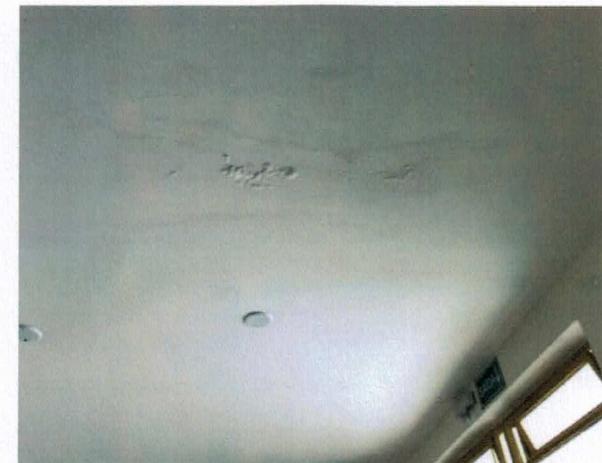
Figura 22 – Foto da Laje: Infiltração na laje, presença de bolhas na pintura - HALL

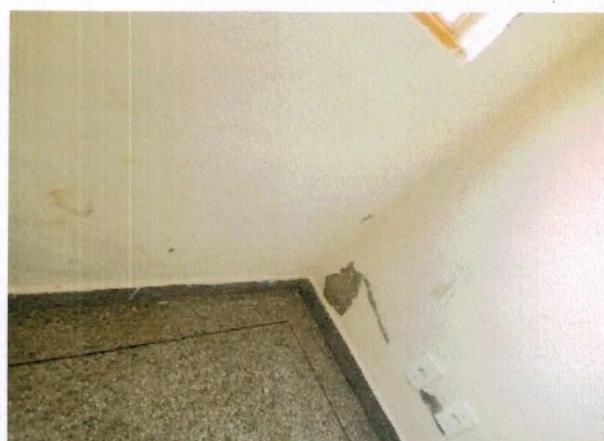
Figura 23 – Foto da Parede: Infiltração acima do rodapé - SALA DE AULA

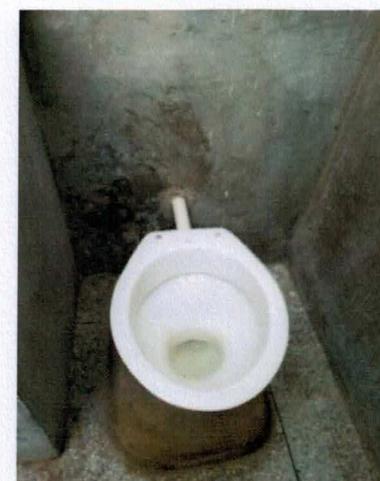
Figura 24 – Foto da Parede: Infiltração na parede do banheiro - ALOJAMENTOS ESPECIAIS

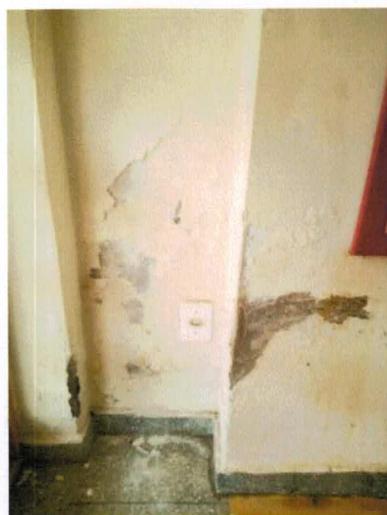
A presença dessa patologia também foi constatada na base das paredes, indicando que a umidade acumulada pelas fundações ou vigas baldrame subiu por capilaridade, aparecendo nas paredes, com som cavo, formação de manchas de bolor e vesículas, além de fissuração (Figura 25 e 26).

Figura 25 – Foto da Parede: Infiltração parede do hidrante - SALA DE ATIVIDADES

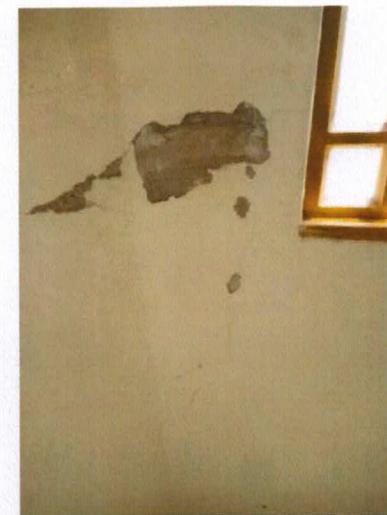
Figura 26 – Foto da Parede: Infiltração ao lado da esquadria - SALA DE AULA

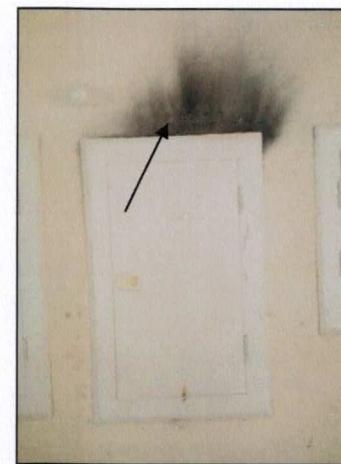
O imóvel possui duas alas inabitáveis, sendo elas a ALA A e ALA B, segundo informações dadas por funcionários do estabelecimento, houve uma explosão no quadro de distribuição de energia elétrica, o qual resultou na inatividade das instalações elétricas do local.

Figura 28 – Foto da Parede: Quadro de distribuição com sinais de explosão – REFEITÓRIO

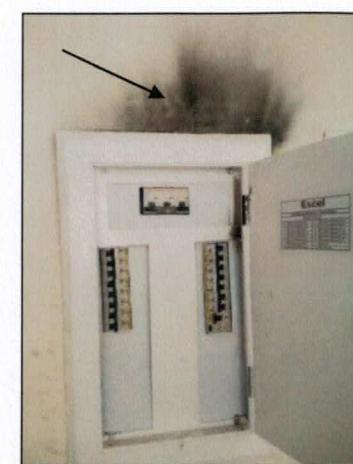
Figura 29 – Foto da Parede: Quadro de distribuição com sinais de explosão – REFEITÓRIO

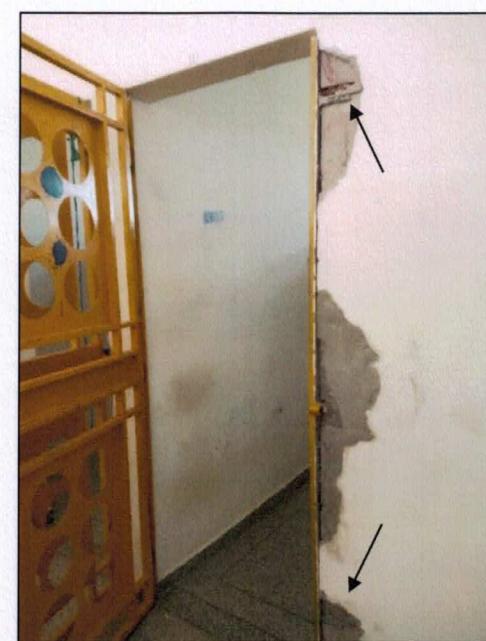
Nas alas A e B todas as grades dos alojamentos não estão em condições de uso, pois não apresentam segurança, os chumbadores estão expostos devido à deteriorização do requadramento e destacamento do reboco. A pintura encontra-se danificada e há ausência dos aparelhos hidráulicos. As figuras 28 a 33 exemplificam.

Figura 30 – Foto da Grade: Chumbadores expostos – DORMITÓRIO ALA B

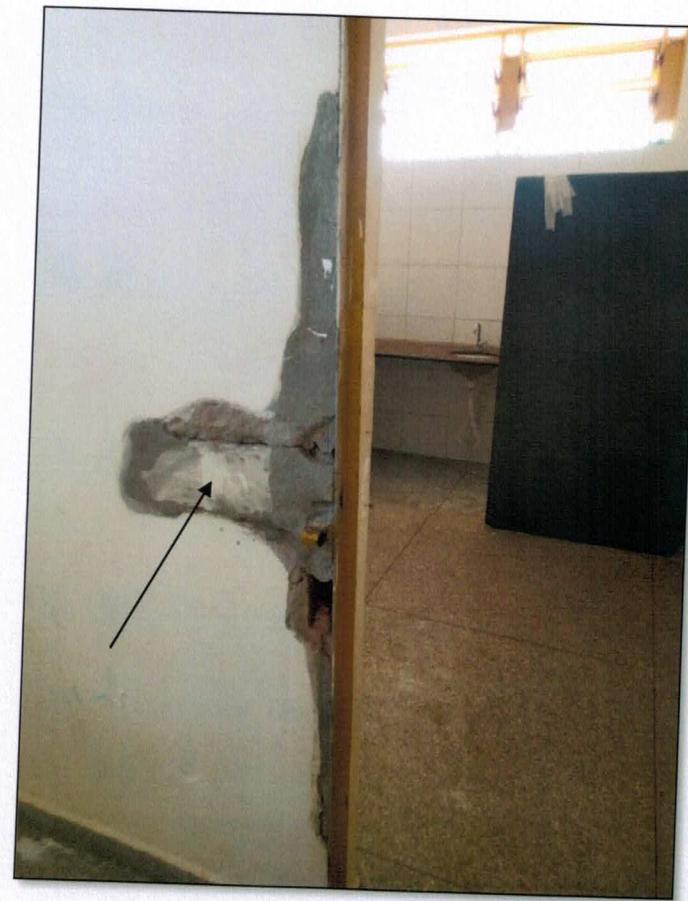
Figura 31 – Foto da Grade: Destacamento de reboco – DORMITÓRIO ALA B

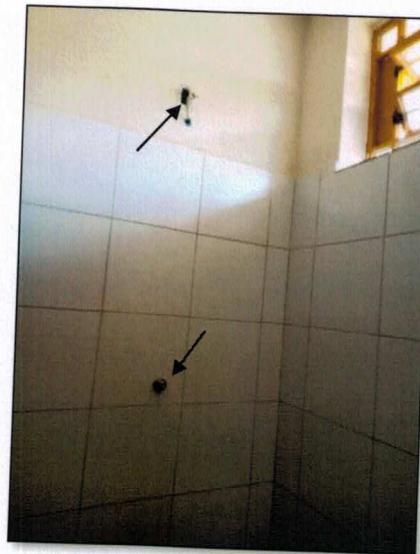
Figura 32 – Foto do Banheiro: Falta dos equipamentos Hidráulicos – DORMITÓRIO ALA B

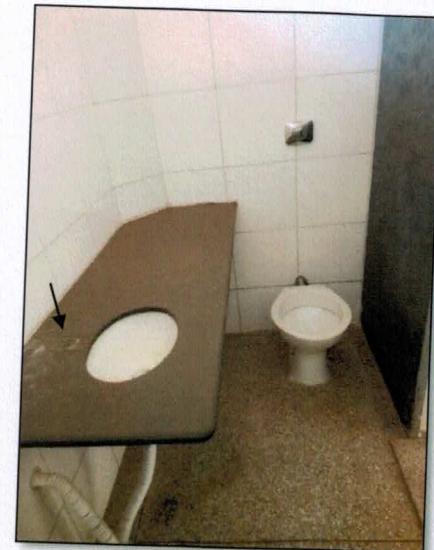
Figura 33 – Foto do Banheiro: Falta dos equipamentos Hidráulicos – DORMITÓRIO ALA B

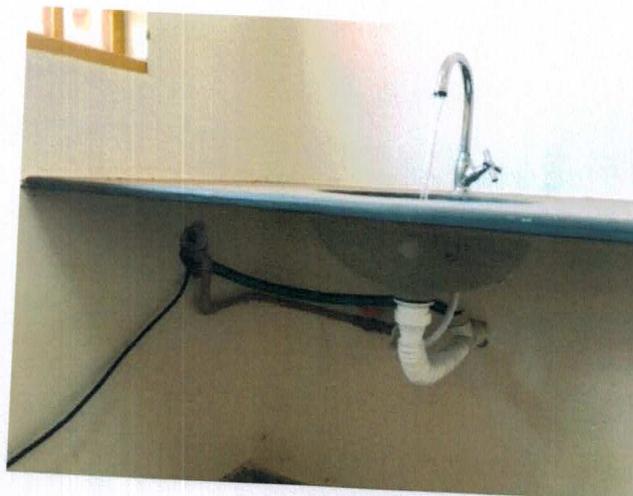
Figura 34 – Foto da Parede: Instalação hidráulica inacabada - SALA DE CURATIVOS

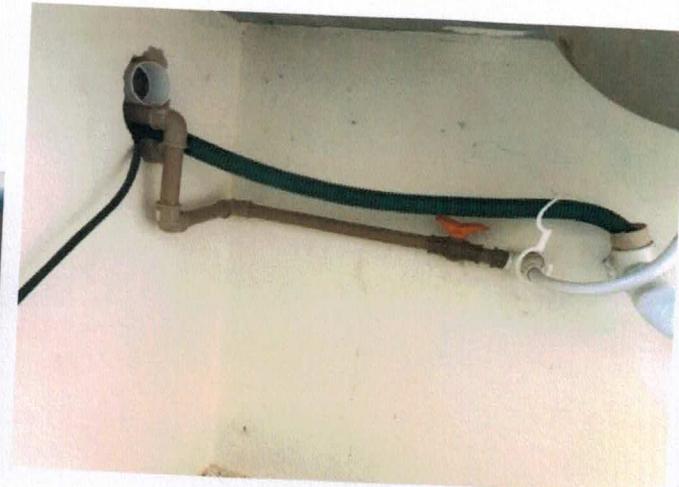
Figura 35 – Foto da Parede: Instalação hidráulica improvisada - SALA DE CURATIVOS

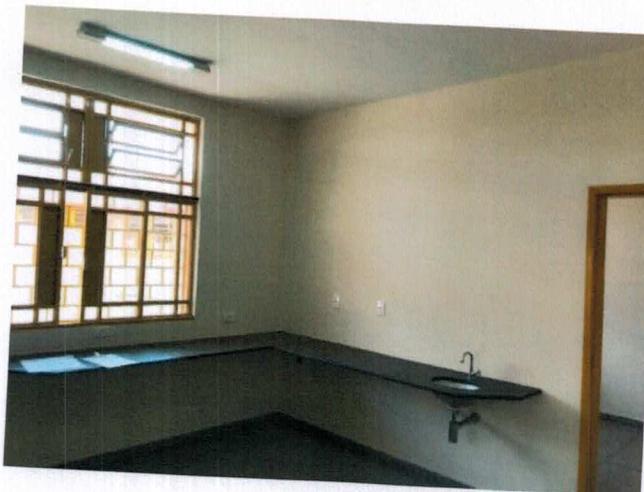
Figura 36 – Foto da Parede: Bancadas desniveladas - SALA DE CURATIVOS

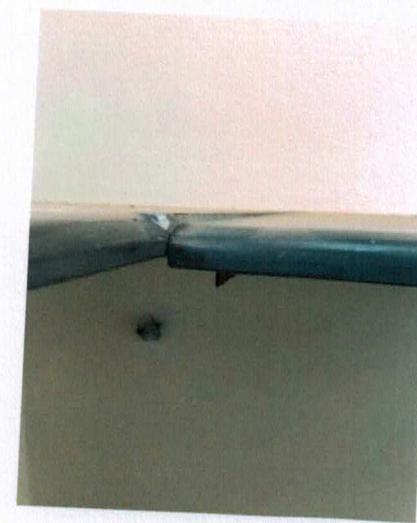
Figura 37 – Foto da Parede: Bancada desnivelada, foto aproximada - SALA DE CURATIVOS

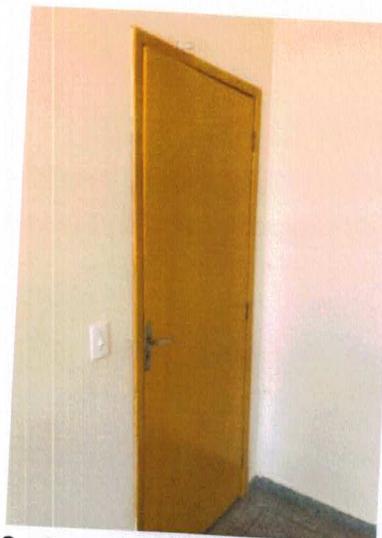
Figura 38 – Foto da Parede: Porta empenada -
SAÍDA PARA CONSULTÓRIO

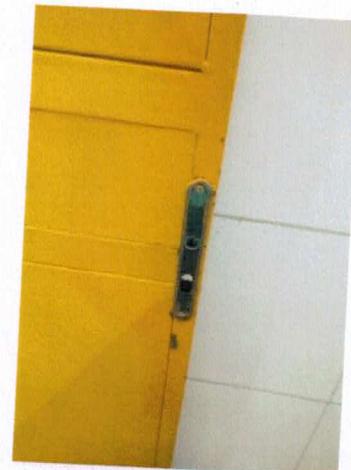
Figura 39 – Foto da Porta: Porta sem fechadura -
CONTROLE

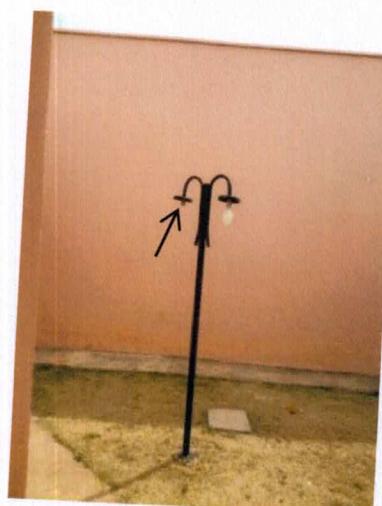
Figura 40 – Foto do Pátio: Poste sem lâmpada -
PÁTIO

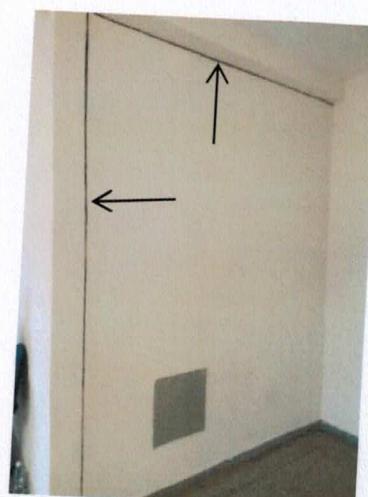
Figura 41 – Foto da Parede: Vedação de junta de
dilatação - SALA DE ATIVIDADES ALA D

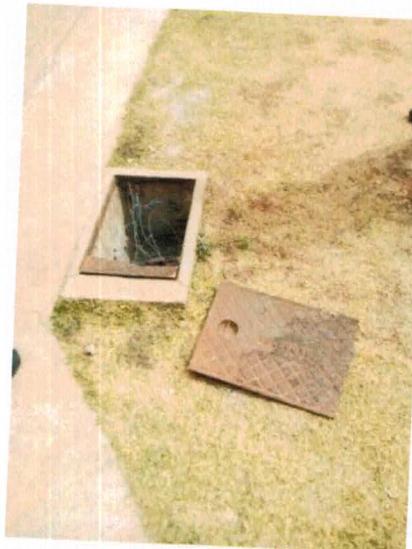
Figura 42 – Foto da Pátio: Tampa de caixa de passagem quebrada - PÁTIO

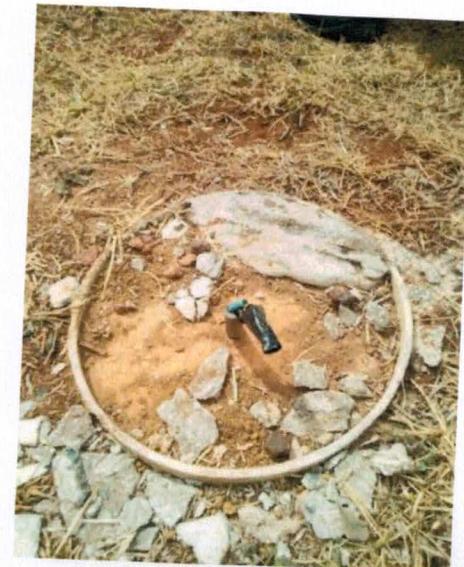
Figura 43 – Foto do Pátio:Fiação exposta - PÁTIO

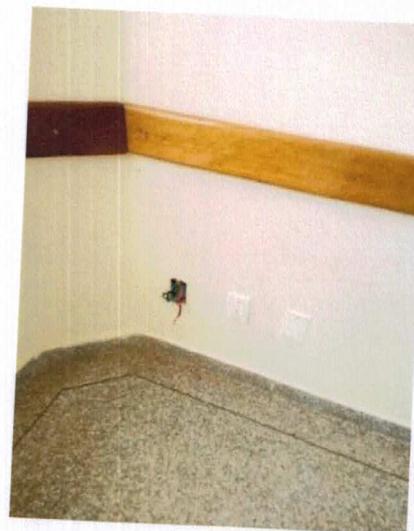
Figura 44 – Foto da Parede : Fiação exposta - SALA DE AULA

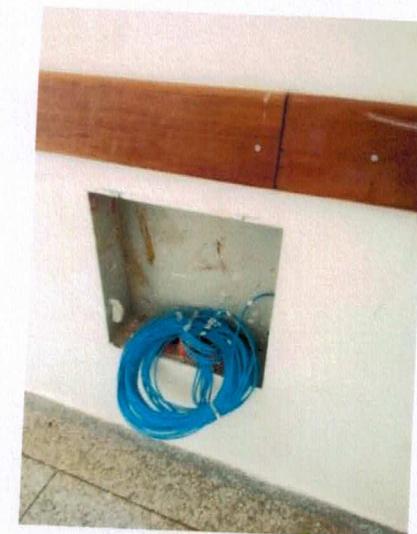
Figura 45 – Foto Da Parede : Fiação exposta, ausência da tampa do quadro - PÁTIO

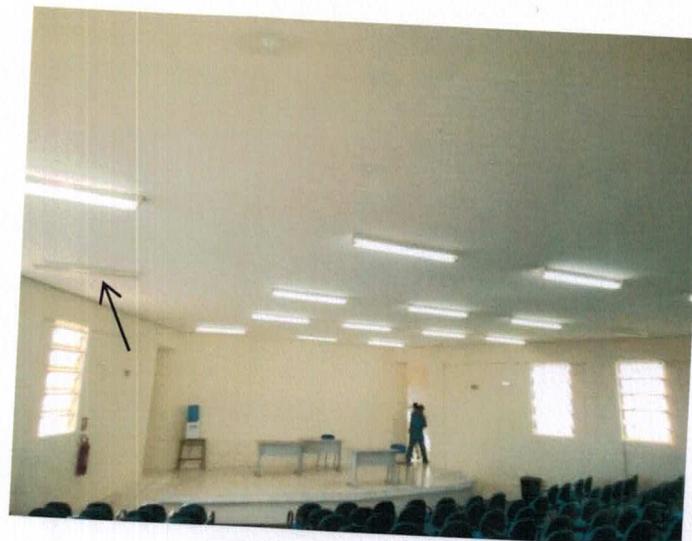
Figura 46 – Foto Da Auditório : Lâmpada queimada - AUDITÓRIO

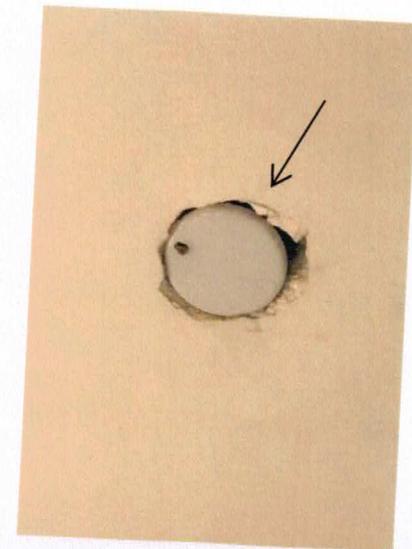
Figura 47 – Foto Do Forro : Forro de gesso com furo maior que a tampa cega - FORRO SALA

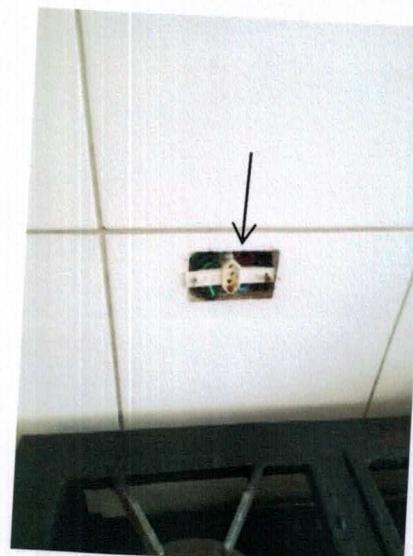
Figura 48 – Foto Da Parede : Tomada sem espelho - PÁTIO

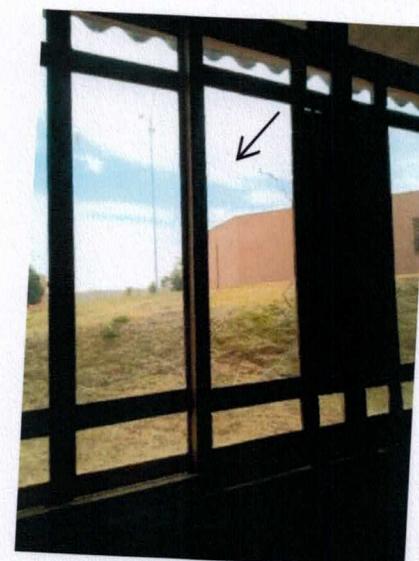
Figura 49 – Foto Da Esquadria : Esquadria com vidro quebrado - GALPÃO

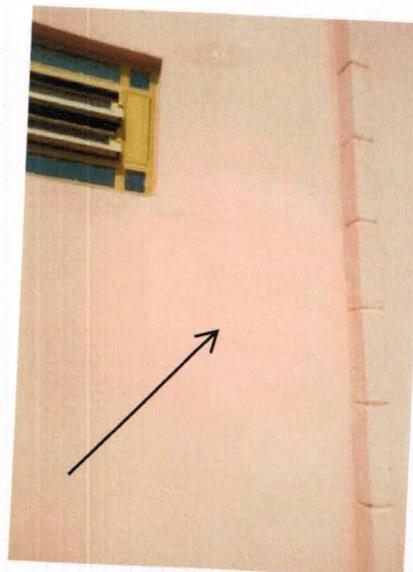
Figura 50 – Foto Da Parede : Textura com cores distintas - VISITA ÍNTIMA

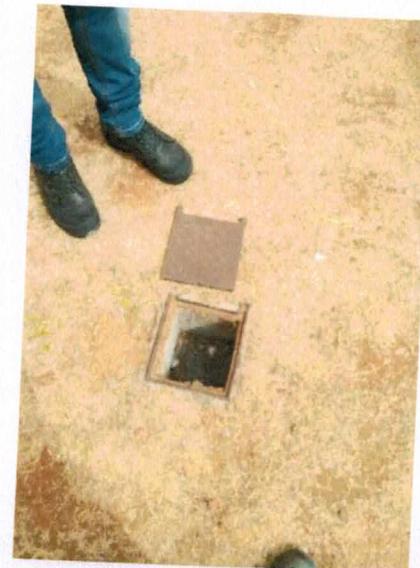
Figura 51 – Foto Do Pátio : Tampa da caixa de aterramento quebrada - PÁTIO
